ТОВАРИСТВО З ОБМЕЖЕНОЮ ВІДПОВІДАЛЬНІСТЮ  
"БУДІВЕЛЬНА ТОРГОВА КОМПАНІЯ" ГРАНІТ-В"

## АКТ ОБСТЕЖЕННЯ

ЩОДО ДОСТУПНОСТІ ДЛЯ ОСІБ З ІНВАЛІДНІСТЮ ТА ІНШИХ МАЛОМОБІЛЬНИХ  
ГРУП НАСЕЛЕННЯ ДО ПРИМІЩЕНЬ БУДІВЕЛЬ БЕРЕЗНЕГУВАТСЬКОГО  
ПРОФЕСІЙНОГО ЛІЦЕЮ ПО ВУЛИЦІ В. БУКАЧА, 85 смт БЕРЕЗНЕГУВАТЕ  
БАШТАНСЬКОГО РАЙОНУ МИКОЛАЇВСЬКОЇ ОБЛАСТІ

Замовник: Березнегуватський професійний ліцей

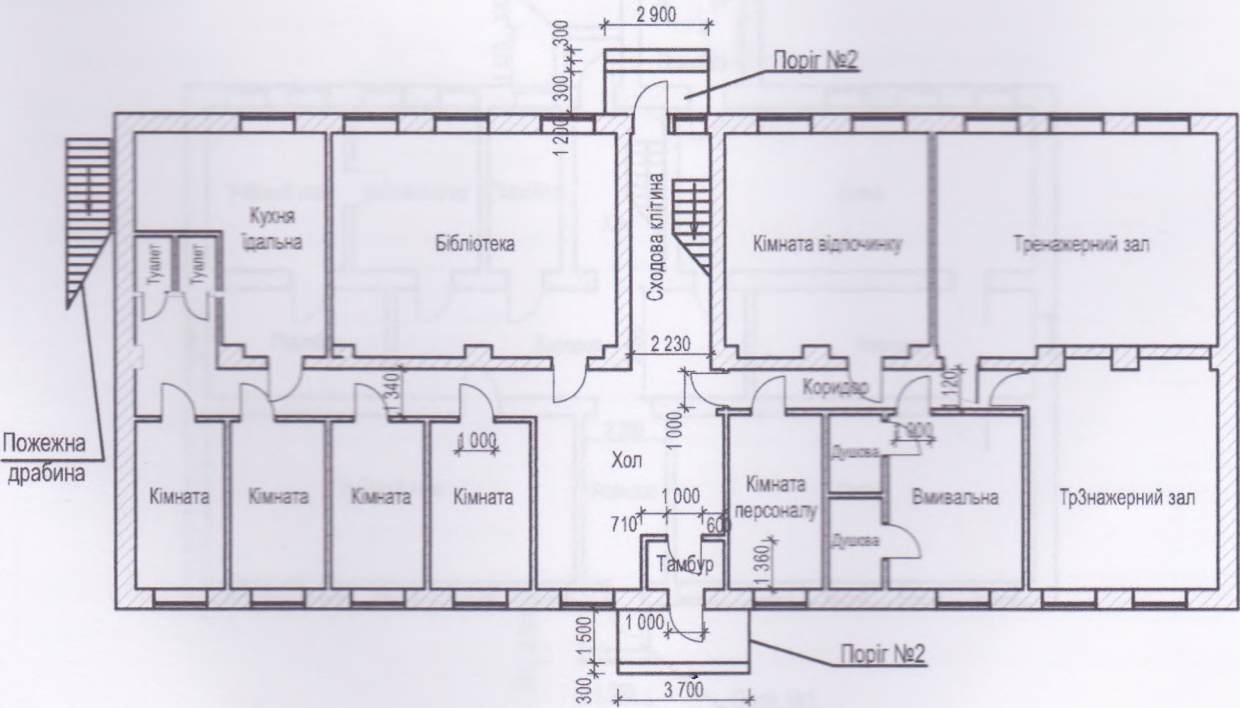
План-схема першого поверху гуртожитку (літера Б-2 по тех. паспорту).

| № п/п | Об'єкт обстеження | Короткий опис об'єкту обстеження |
|---|---|---|
| | Кількість евакуаційних виходів. | Передбачено три евакуаційні виходи:<br>- зі сторони головного входу<br>- зі сторони дворового фасаду будівлі.<br>- евакуаційна металева драбина з другого поверху |
| | Прилегла територія пристосована для МГН. | Територія навколо будівлі корпусу не пристосована для користування інклюзивними групами населення:<br>- тротуари та майданчики з твердим покриттям (асфальтований шар зруйнований, бордюри частково відсутні).<br>- малі архітектурні форми - відсутні. |
| | Зовнішні двері. | Зі сторони головного входу двері двостулкові, металеві. Шириною - 1,5м. Наявність порожку дверей. |
| | Поріг. | Зі сторони головного входу поріг розміром 1,8 х 3,7м, висота над поверхнею пішоходу - 0,3м. з покриттям керамічною плиткою, з шорсткою поверхнею. Пандус МГН - відсутній. |

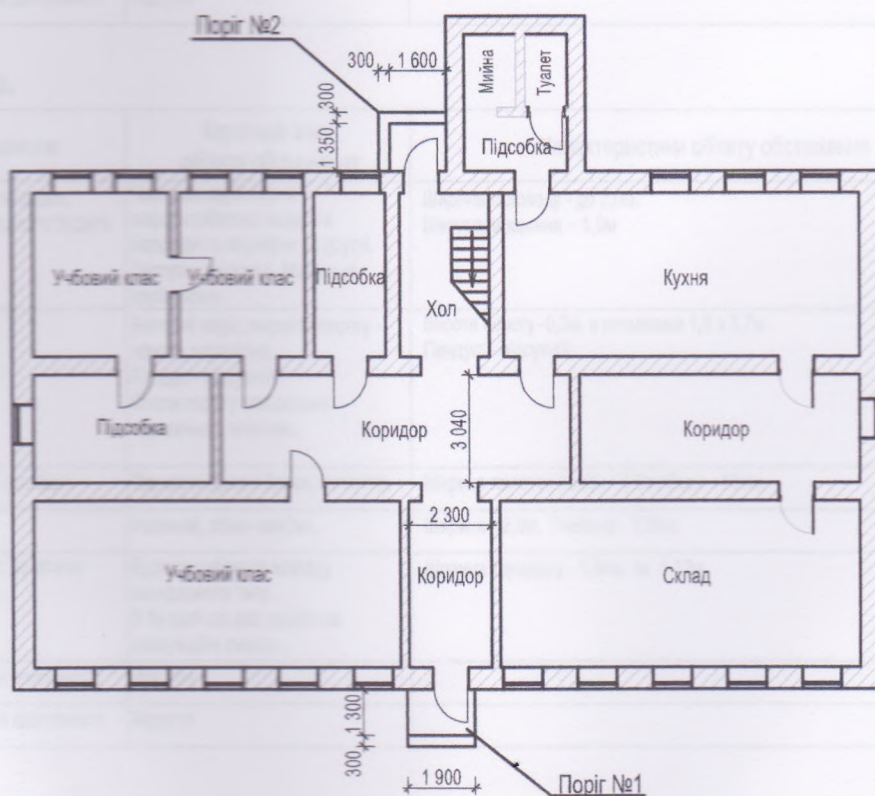
План-схема першого поверху учбового корпусу №2 (тех. паспорт - літера В-2).

| № п/п | Об'єкт обстеження | Короткий опис об'єкту обстеження |
|---|---|---|
| | Прилегла територія пристосована для МГН. | Територія навколо будівлі корпусу не пристосована для користування інклюзивними групами населення:<br>- відсутність тротуарів та майданчиків з твердим покриттям (асфальтований шар зруйнований, бордюри частково відсутні, поріг зруйнований часом).<br>- малі архітектурні форми - відсутні. |
| | Зовнішні двері. | Зі сторони головного входу та зі сторони подвір'я двері, - одноствулкові, дерев'яні. Шириною - 1,0м. Наявність порожку дверей. |
| | Поріг. | Зі сторони головного входу поріг розміром 1,85 x 8,0м, висота над поверхнею пішоходу - 0,25м. зі старим цементним покриттям. Покриття - зруйноване. Пандус МГН - потребує реконструкції. |
