ТОВАРИСТВО З ОБМЕЖЕНОЮ ВІДПОВІДАЛЬНІСТЮ  
"БУДІВЕЛЬНА ТОРГОВА КОМПАНІЯ" ГРАНІТ-В"

## АКТ ОБСТЕЖЕННЯ

ЩОДО ДОСТУПНОСТІ ДЛЯ ОСІБ З ІНВАЛІДНІСТЮ ТА ІНШИХ МАЛОМОБІЛЬНИХ  
ГРУП НАСЕЛЕННЯ ДО ПРИМІЩЕНЬ БУДІВЕЛЬ БЕРЕЗНЕГУВАТСЬКОГО  
ПРОФЕСІЙНОГО ЛІЦЕЮ ПО ВУЛИЦІ В. БУКАЧА, 85 смт БЕРЕЗНЕГУВАТЕ  
БАШТАНСЬКОГО РАЙОНУ МИКОЛАЇВСЬКОЇ ОБЛАСТІ

Замовник: Березнегуватський професійний ліцей

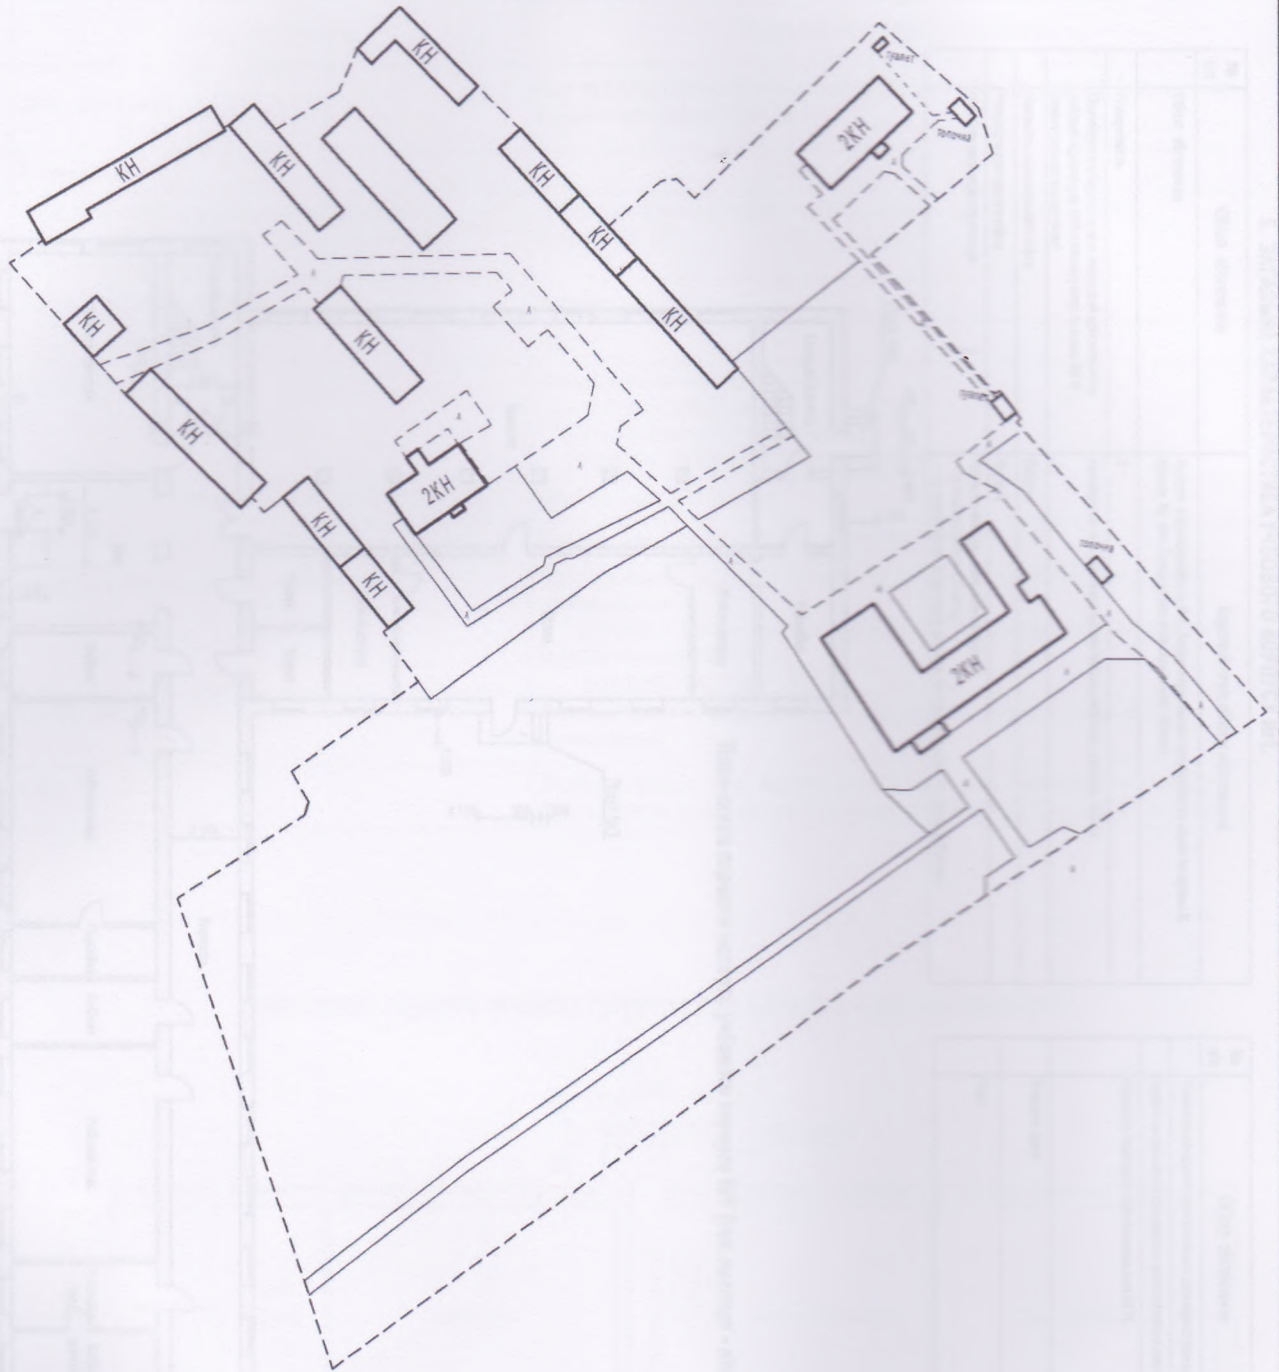
Земельна ділянка Березнегуватського професійного ліцею огорожена з усіх сторін. Головний в'їзд на територію знаходиться зі сторони вулиці В. Букача. В наявності металеві ворота без фіртки.
